### TRABAJOS DE RETIRADA, GESTIÓN Y VALORIZACIÓN DE RESIDUOS EN EL ESPACIO NATURAL PROTEGIDO DE LOS SALADARES DEL GUADALENTÍN

**Paisaje Protegido Saladares del Guadalentín**

**El Granadico, El Siscarejo y Rambla de las Salinas**

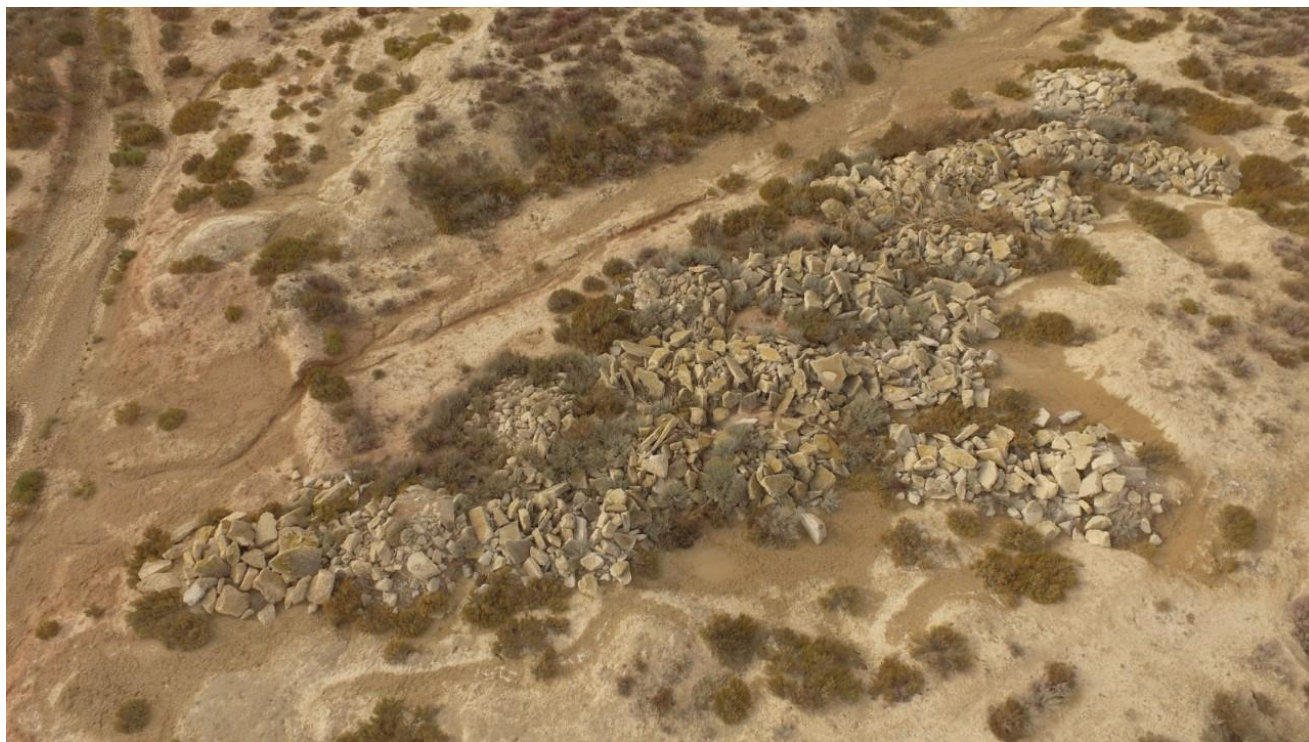
*Zona vertido RCD hormigones*

Durante la ejecución del proyecto se retiraron y valorizaron mediante triturado in situ, 2.157 m<sup>3</sup> de residuos de construcción y demolición (RCD), mayoritariamente restos de hormigón, los cuales habían sido vertidos ilegalmente en Zona de Conservación Prioritaria, afectando a hábitats de interés comunitario con presencia de especies protegidas como *Halocnemum strobilaceum*. Esta casuística, condicionó el diseño de los

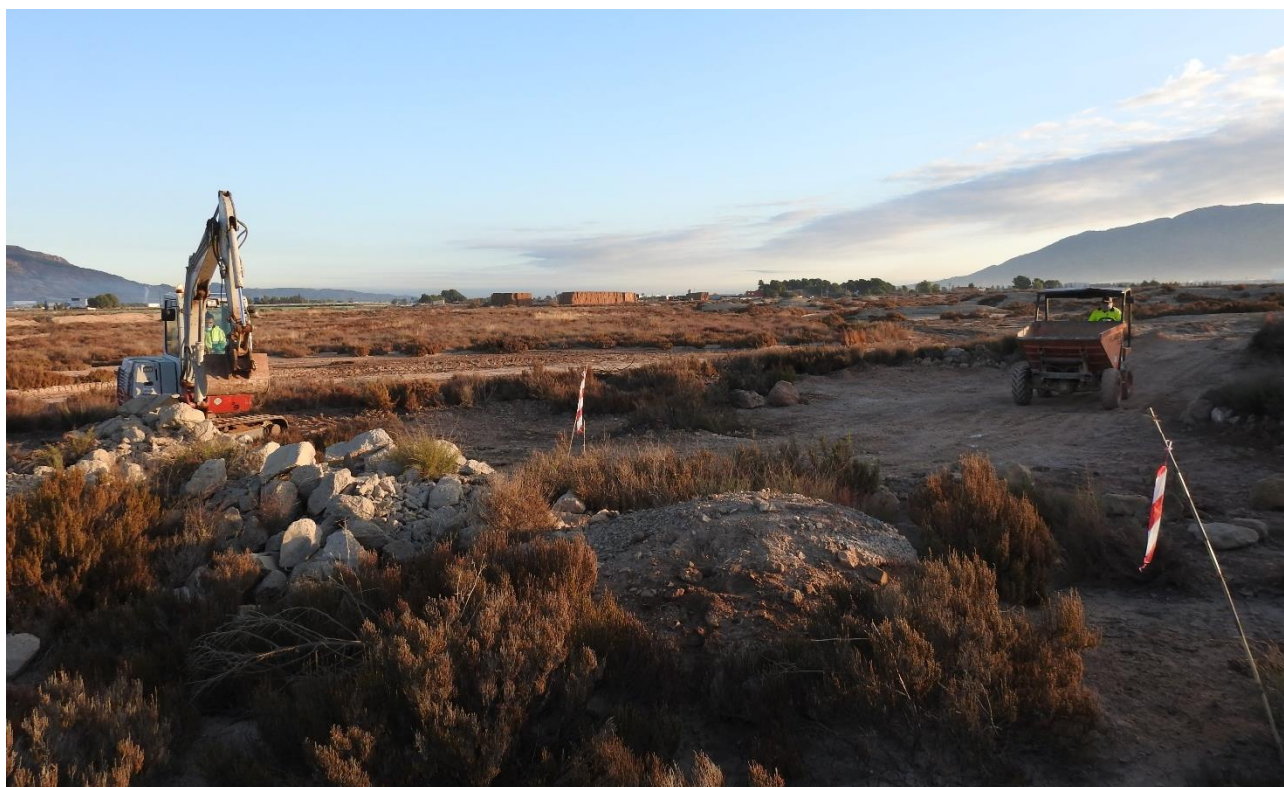
*Balizado de especies protegidas*

Este tipo de trabajos, requiere la intervención de maquinaria especializada y un seguimiento ambiental exhaustivo, con formación específica de los operarios encargados de la ejecución de la obra, para la identificación de las especies vegetales protegidas, al objeto de su conservación durante el trasiego de la maquinaria. Esto implica un intensivo y constante balizamiento y señalización de individuos a preservar.

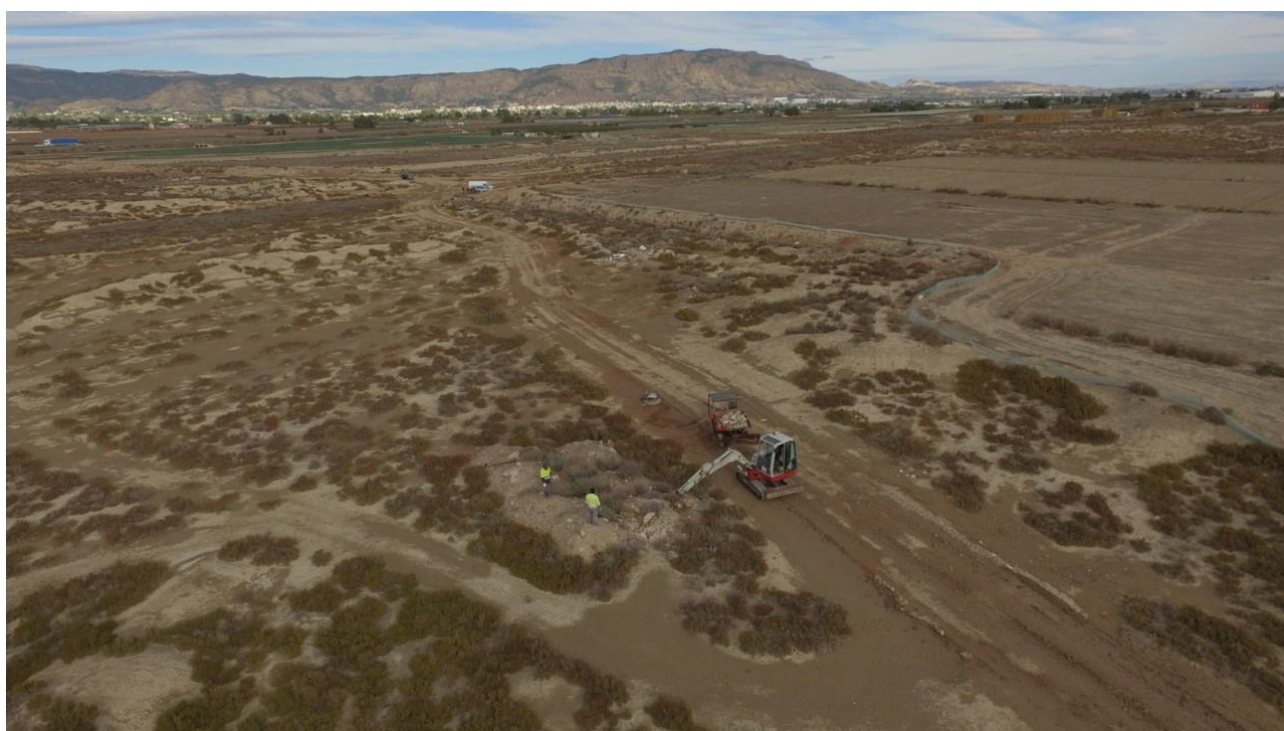
*Equipo retirando residuos*

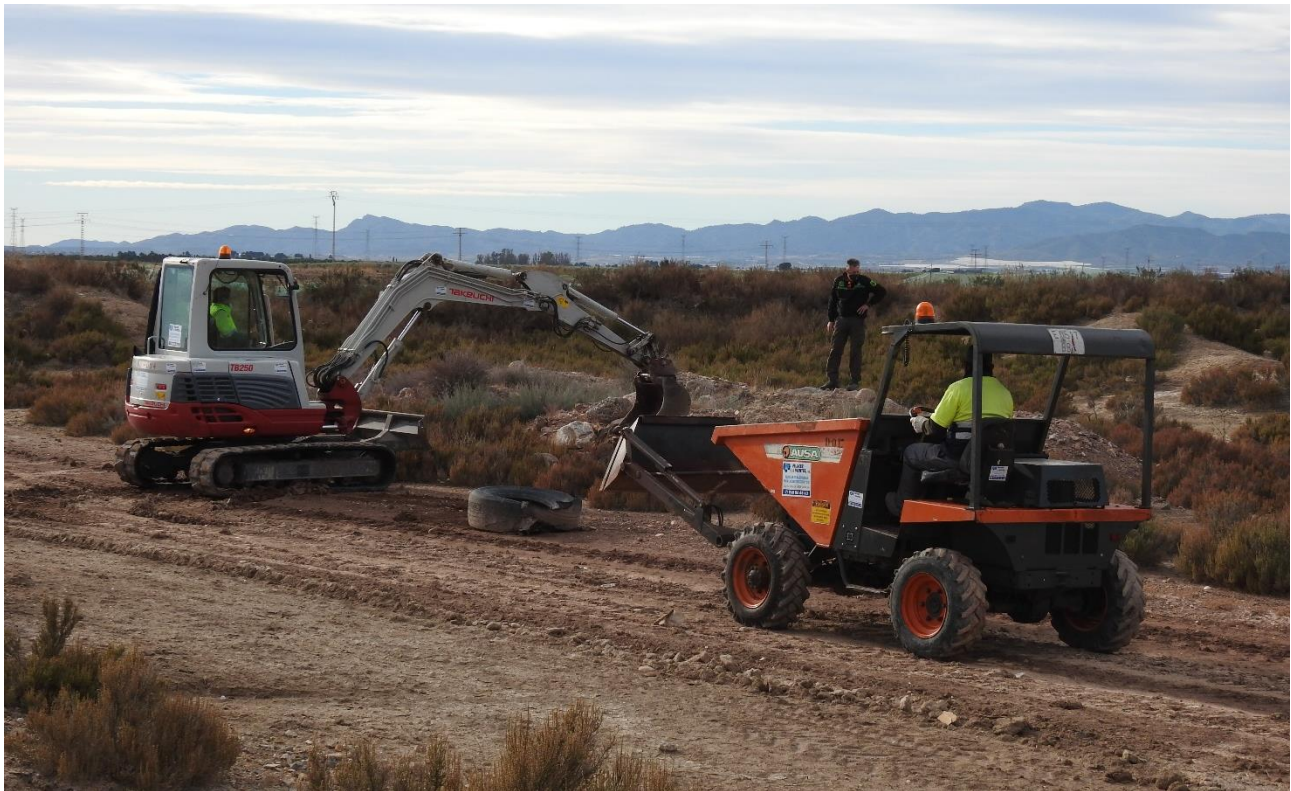
*Equipos trabajando*

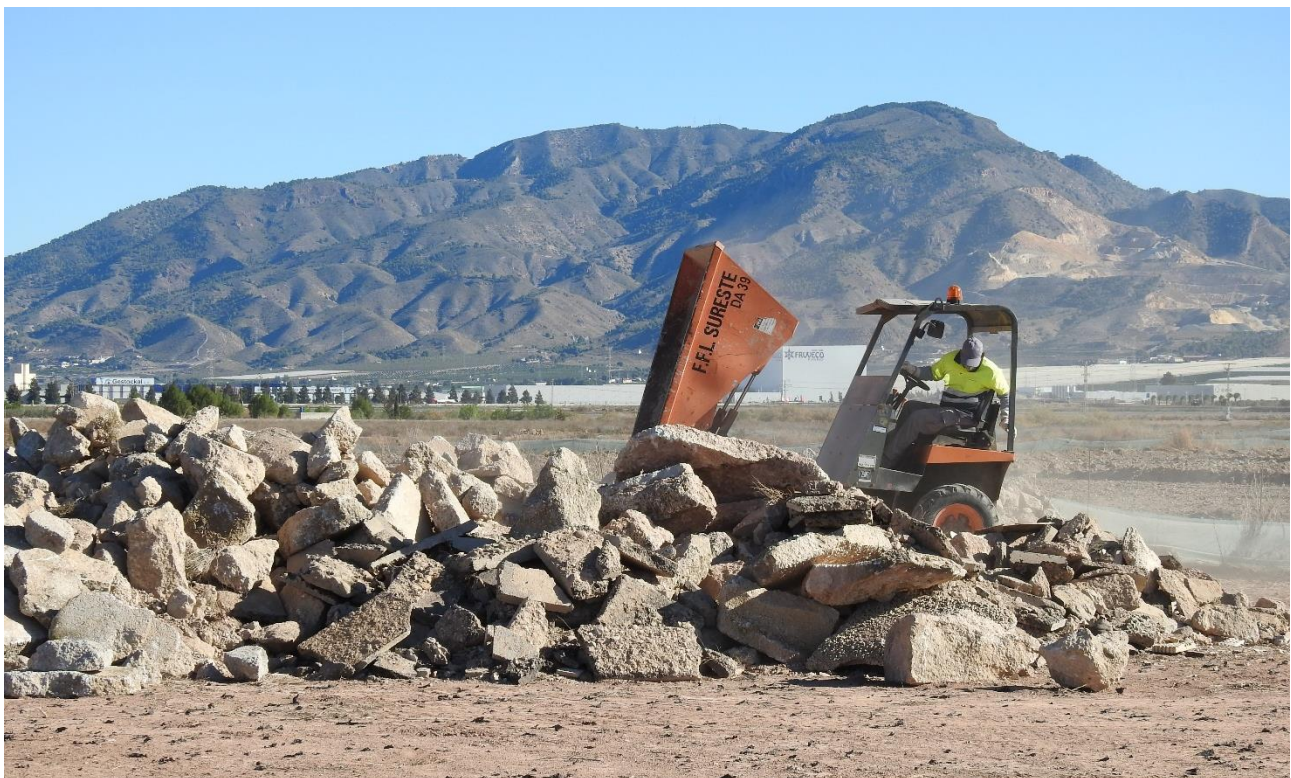
*Acopio residuos*

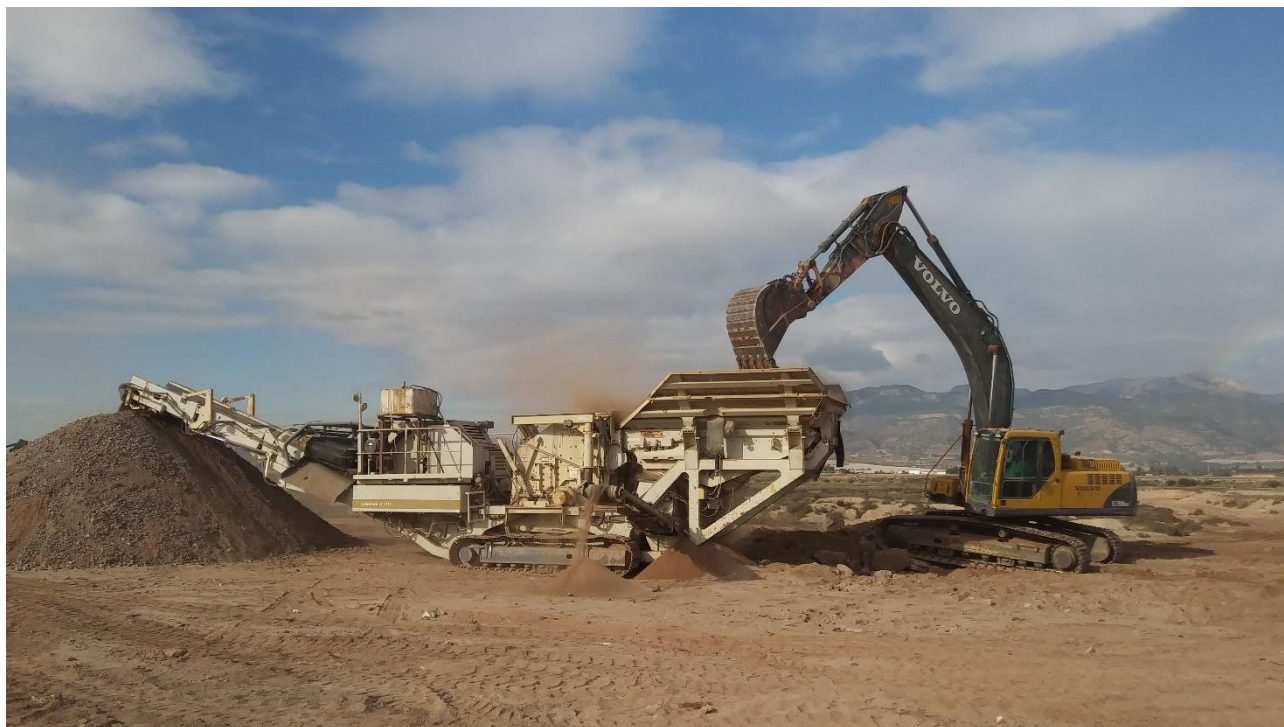
*Planta móvil de triturado*

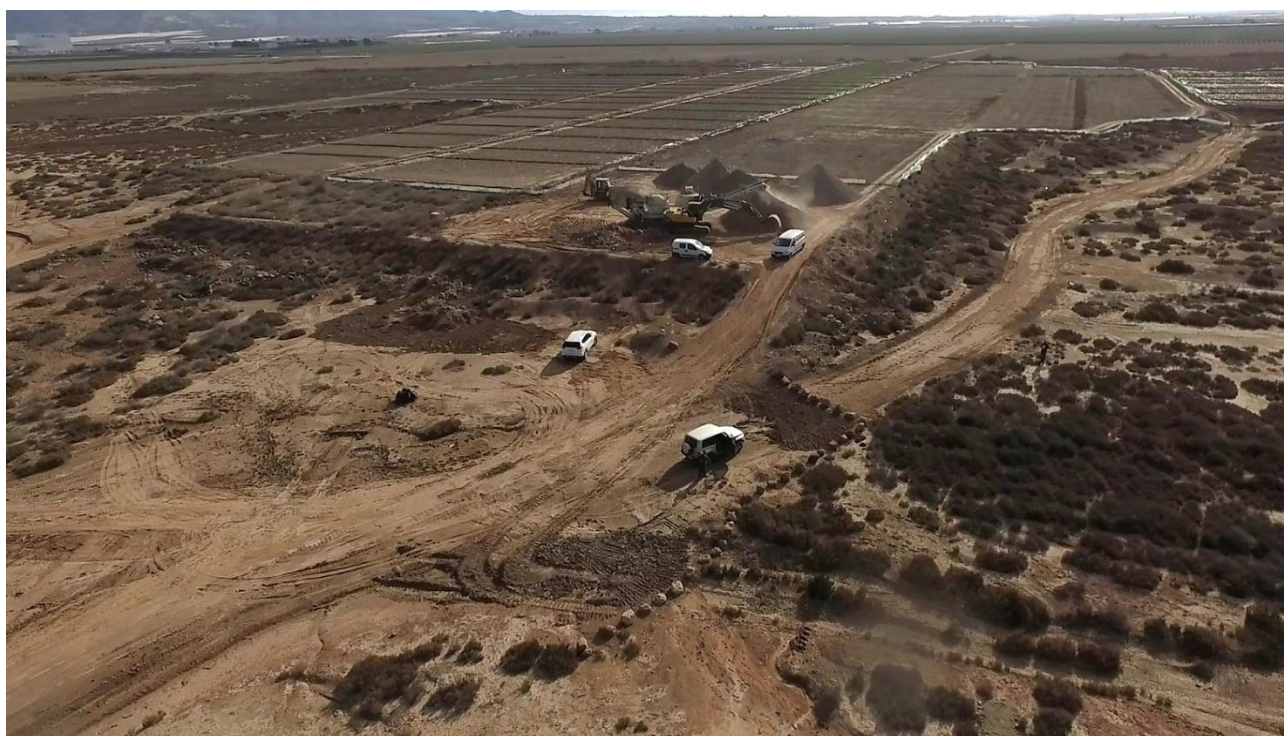
*Cierre de accesos con piedras y planta de triturado*

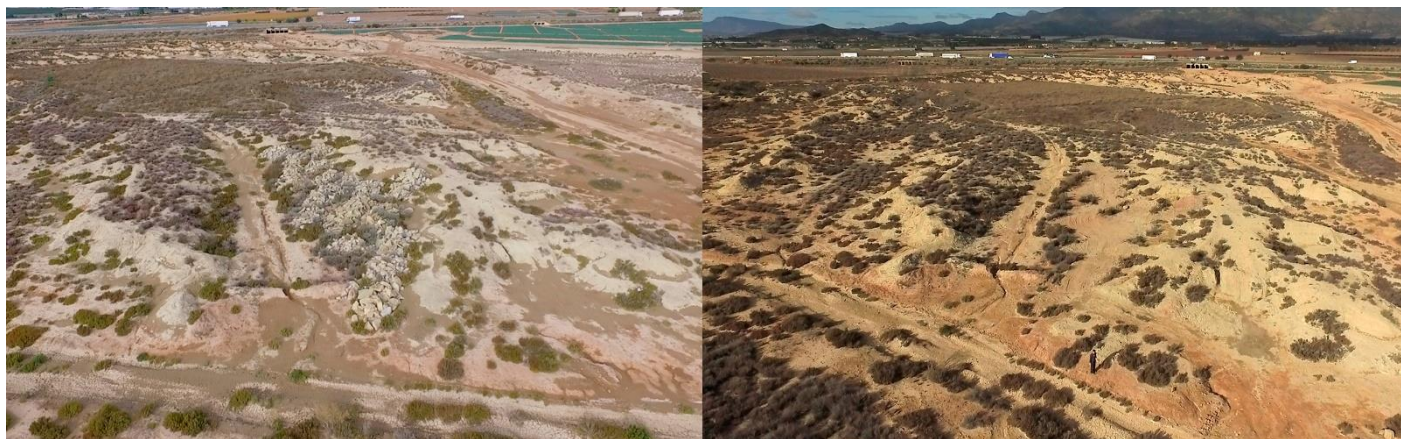
Comparativa: antes de la limpieza (izq.) y después de la limpieza (drcha.)
